ANALISIS PENGARUH VARIASI TEMPERATUR DAN MEDIA PENDINGIN PROSES HARDENING PADA SIFAT KEKERASAN CROSSBAR SEBAGAI SOLUSI KEGAGALAN CROSSBAR PT. SEMEN INDONESIA TBK.

GALE CYNDIE RAKASIWI
NRP. 2713 100 123

JURUSAN TEKNIK MATERIAL DAN METALURGI
Fakultas Teknologi Industri
Institut Teknologi Sepuluh Nopember
Surabaya
2017

**ANALYSIS OF THE EFFECT VARIATIONS IN THE
TEMPERATURE AND COOLING MEDIUM IN
HARDENING PROCESS ON HARDNESS
PROPERTIES OF CROSSBAR AS THE SOLUTION
OF FAILURE CROSSBAR PT. SEMEN INDONESIA
TBK.**

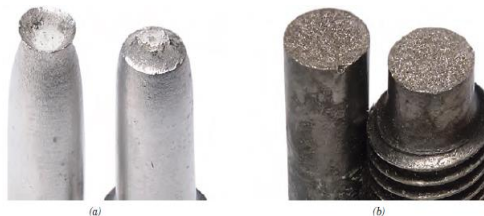
Gambar 2. 14 (a) patah ulet (*cup and cone*) pada aluminium, dan (b)patah getas pada *mild steel* (Callister,2007)

Kemudian dengan bertambahnya deformasi akibat tegangan maka *microvoid* membesar dan berkumpul menjadi satu yang kemudian *coalesce* membentuk retak secara elips yang memiliki panjang tegak lurus dari arah pembebanan. Retak kemudian tumbuh sejajar dengan arah pembebanan, akhirnya patahan terbentuk oleh perambatan retak yang cepat disekitar area *necking* seperti Gambar 2.13. (e) oleh deformasi geser pada sudut disekitar arah tegangan tarik dimana sudut ini merupakan tegangan geser tertinggi. Terkadang sebuah patahan mempunyai karakteristik kontur seperti *cup* dan *cone* karena salah satu permukaan patahan menyerupai *cone*. Spesimen yang mempunyai bentuk patahan seperti ini berbentuk fibrous yang tidak teratur dimana hal ini menandakan deformasi plastis. Lebih jauh lagi untuk mengetahui informasi mengenai penentuan secara pengujian dengan menggunakan *Scanning Electron Microscope* (SEM). Studi mengenai tipe patahan disebut *fractographic*. *Scanning Electron Microscope* (SEM) lebih banyak digunakan dalam mengamati bentuk crack, patahan karena mempunyai resolusi dan kedalaman observasi yang lebih tinggi dari mikroskopik optik. Gambar 2.14. menunjukkan patah ulet *cup* dan *cone* dan perbedaan patah getas pada *mild steel*

Pada skala makro, patah ulet ditunjukkan dengan adanya perubahan ketinggian yang nyata sepanjang penampang potongan melintang dari benda, biasa dikenal dengan istilah *shear lips*. Kemudian pada skala mikro, patah ulet ditandai dengan adanya profil *dimple* pada permukaan patahnya yang disebabkan oleh

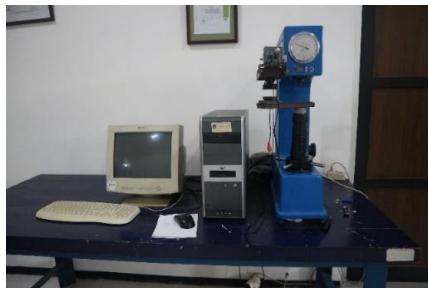
Gambar 3. 5 Universal Hardness Tester

4. Mesin OES (*Optical Emission Spectroscopy*)
Digunakan untuk mengetahui komposisi material uji.
5. Hardness Test
Digunakan untuk mengetahui nilai kekerasan dari material uji. Mesin uji kekerasan ditunjukkan pada Gambar 3.5

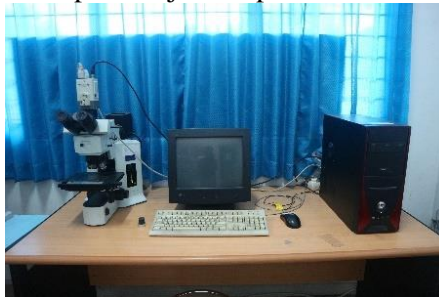
Gambar 3. 6 Streo Microscope

6. Amplas SiC grade 80 hingga 2000
Digunakan untuk preparasi pengujian mikroskop optik. Amplas yang digunakan adalah amplas jenis SiC dengan grade 80 hingga 2000.
7. Mesin Polish
Digunakan untuk preparasi pengujian mikroskop optik.
8. Larutan Etsa Nital 74a dan 78
Digunakan untuk preparasi pengujian metalografi. 74a terdiri dari 1-5 mL HNO_3 + 100 mL ethanol (95%) atau methanol (95%). 78 terdiri dari 10g potassium metabisulfite + 100mL *aquades*.
9. Mikroskop Streo
Digunakan untuk mendapatkan informasi struktur mikro/fasa yang terdapat pada material uji. Streo Microscope ditunjukkan pada Gambar 3.6.

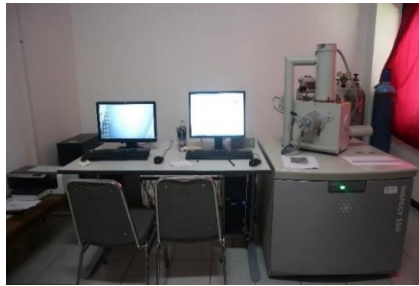
Gambar 3. 7 Mesin SEM – EDX FEI type Inspec S-50

10. Mesin SEM –EDX
Digunakan untuk mendapatkan informasi kegagalan secara topografi permukaan. Tipe mesin SEM-EDX yang digunakan adalah *SEM-EDX FEI type Inspect S-50* ditunjukkan pada Gambar 3.7.

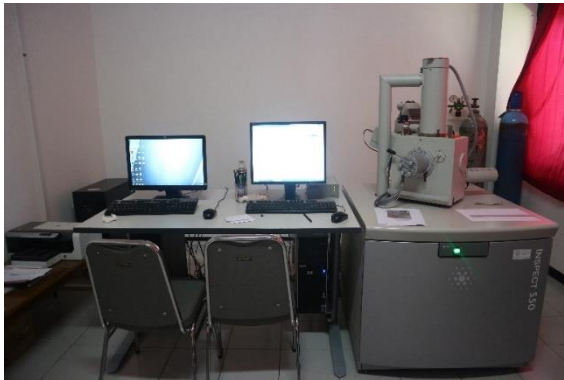
Gambar 3. 10 Mesin SEM –EDAX FEI type Inspect S-50

1. Spesimen yang telah dipotong dibersihkan dengan hati-hati menggunakan *blower* untuk menghilangkan debu dan pengotor ringan lainnya.
2. Spesimen diletakkan diatas holder yang sebelumnya telah dilekatkan dengan *carbon tape*. *Carbon tape* berfungsi untuk melekatkan *holder* dengan sampel
3. Spesimen yang telah berisi *holder* dimasukkan kedalam mesin SEM pada gambar 3.10 dan siap dilakukan proses pengamatan. Pada layar komputer akan tampak permukaan spesimen dengan berbagai perbesaran yang bisa diatur sesuai keinginan.

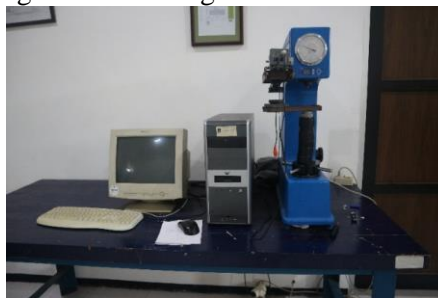
Gambar 3. 11 Universal Hardness Tester HBRV 187.5A

Pengujian kekerasan dilakukan untuk mengetahui distribusi kekerasan dengan melakukan indentasi di beberapa titik pada sampel material. Pengujian ini dilakukan dengan metode Brinell dimana dalam pengujiannya memakai indenter bola baja, pembebanan sebesar 187.5 kgf dan waktu indentasi selama 15 detik. Pengujian ini menggunakan *Universal Hardness Tester HBRV 187.5A* di Laboratorium Metalurgi, Jurusan Teknik Material dan Metalurgi, ITS. Gambar 3.11. merupakan gambar dari mesin uji kekerasan.

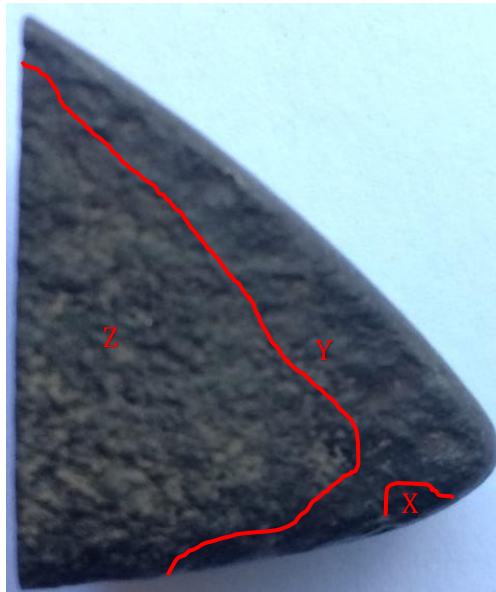
Gambar 4. 3 Pengamatan makro komponen crossbar gagal
(*crack*)

Gambar 4.3. menunjukkan kegagalan pada *crossbar* bermula dari ujung sebelah kanan dan menjalar kekiri. Lalu kemudian dapat ditentukan Pada gambar 4.3. dibagi menjadi 3 daerah yaitu retak awal (*initial crack*) pada daerah X, awal penjalaran retak (*crack propagation*) pada daerah Y, dan penjalaran retak ditunjukkan pada daerah Z tetapi pada daerah Z tidak mengalami *final crack*.
